Udskift ribrem - **VW**
Touran 1T1 1T2 |
Brugermanvising

UDSKIFTNING: RIBREM – VW TOURAN 1T1 1T2.
VÆRKTØJER DU VIL FÅ BRUG FOR:

**UDSKIFTNING: RIBREM – VW TOURAN 1T1 1T2. FORETAG
FØLGENDE TRIN:**

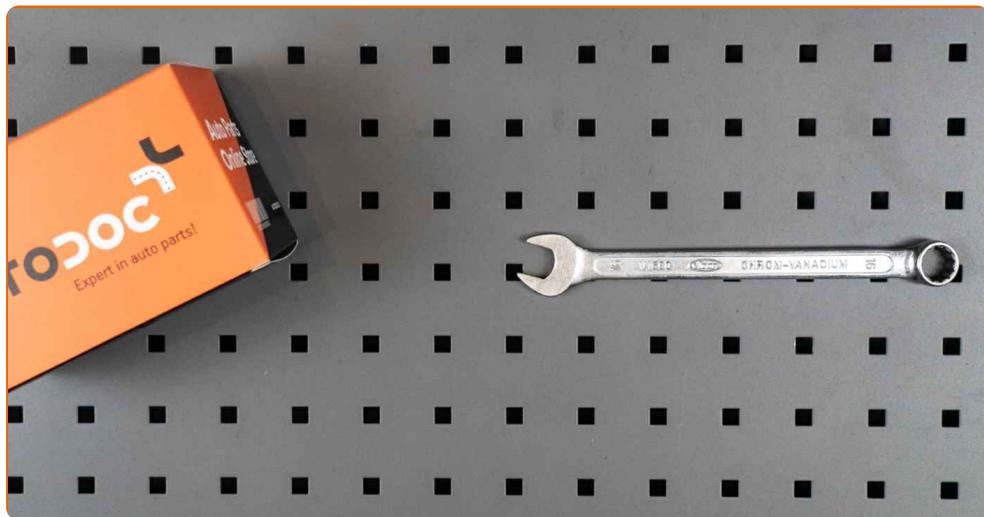
- Kombinationsnøgle №15
- Skærbeskytter

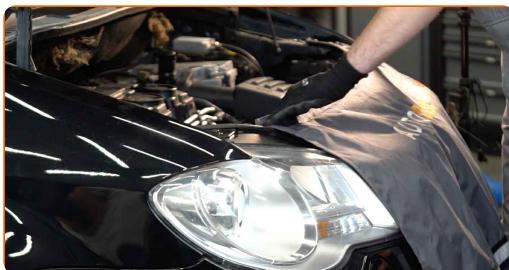
2 Brug et kofanger beskyttelsesdækken for at undgå skader på lak og plastik dele på bilen.

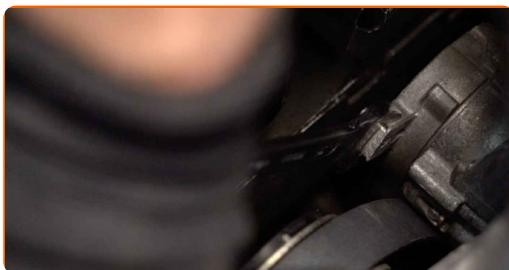
3 Træk poly V-rem remstrammeren til side. Brug en kombinøgle № 15.

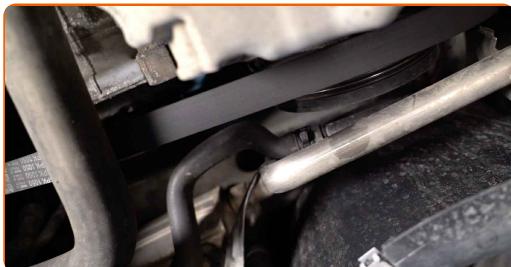
Fjern poly V-remmen.

- Kontroller tilstanden af remstrammeren og medløberhjulet. Udskift dem om nødvendigt.

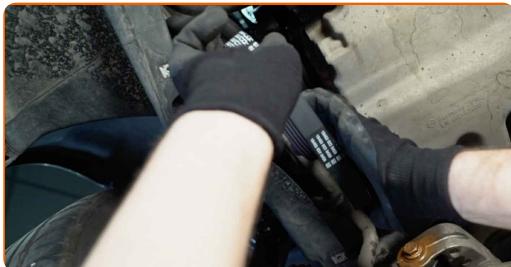
Installer poly V-remmen.

- Vær sikker på at poly V-remmen passer stramt på remstrammeren.

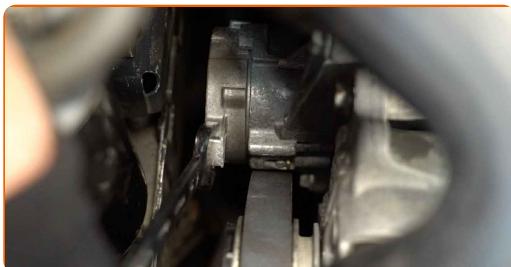
Tilpas V-form remmen på strammerremeskiven.

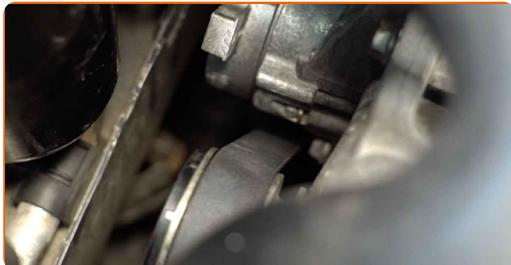
Tilbagefør remstrammeren i dens originale position. Brug en kombinøgle № 15.

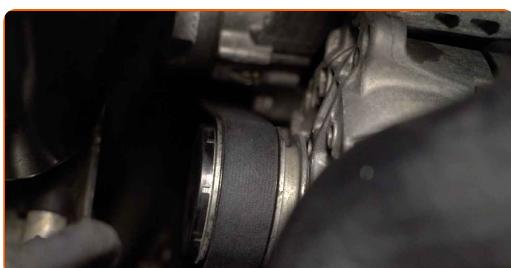
Tænd motoren og lad den køre i nogle minutter. Der er nødvendigt for at sikre at komponentet fungere korrekt.
