Udskift ribrem -
MERCEDES-BENZ
Sprinter 3-T Van (W903)

| Bruggeranvisning

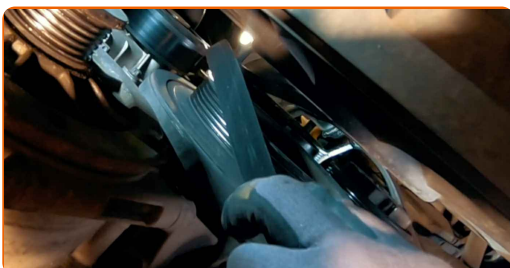
- 6 Fjern poly V-remmen.

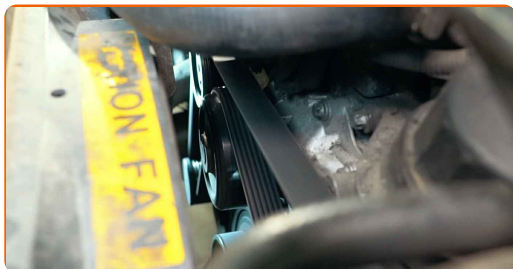
- 13 Tænd motoren og lad den køre i nogle minutter. Der er nødvendigt for at sikre at komponentet fungerer korrekt.
