Udskift viskerblade for -  
**AUDI A5 B8 Sportback**  
**(8TA)** | Brugermanvisning

Udskiftning: viskerblade – AUDI A5 B8 Sportback (8TA). AUTODOC eksperter anbefaler:

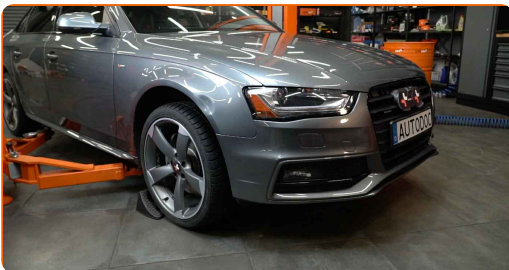
1

Slå tændingen til. Træk vinduesvisker stilk i nedadgående position.

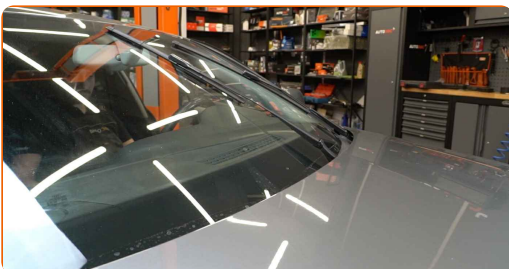
2

Slå tændingen fra. I drifts modus, vil vinduesviskeren være i øverste position.

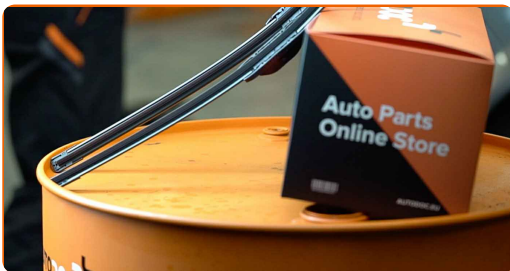
3

Forbered de nye vinduseviskere.

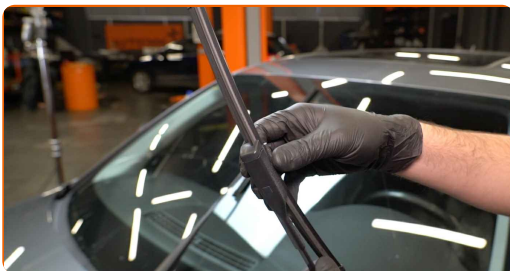
4

Træk armen væk fra glassets overflade til den stopper.

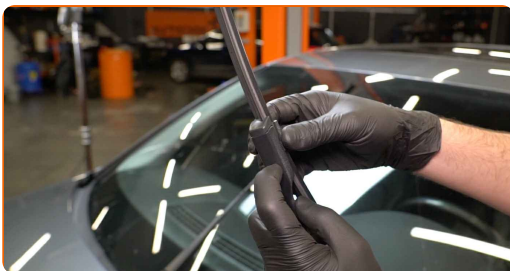
5

Tryk på klips.

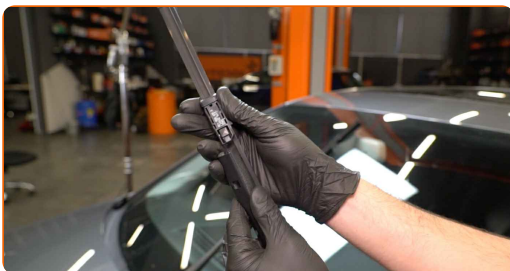
6

Fjern bladet fra viskerarmen.

- Ved udskiftning af viskerblade, vær forsigtig og undgå at den fjedrespændte viskerarm fra at ramme ruden.

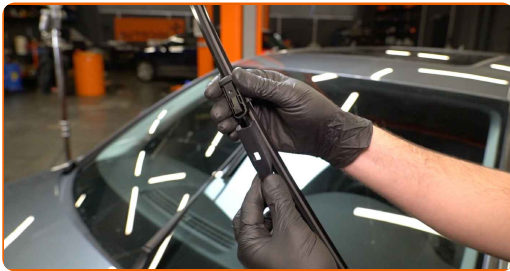
7

Installer det nye viskerblad og forsigtig tryk viskerarmen ned mod ruden.

- Rør ikke ved viskerbladets gummikant, for at forhindre skader på grafit belægningen.
- Sørg for at bladets gummibånd sidder stramt på glasset hele vejen hen.

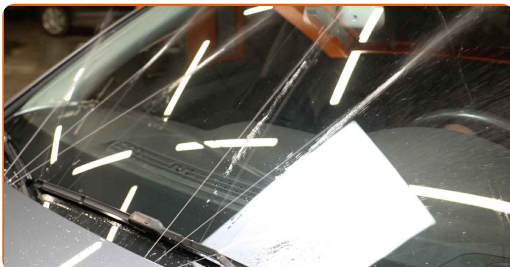
8

Slå tændingen til.

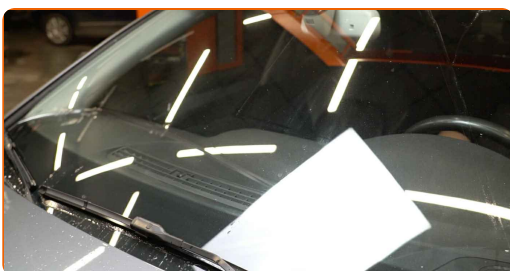
9

Slå vinduesvisker bladene fra service position.

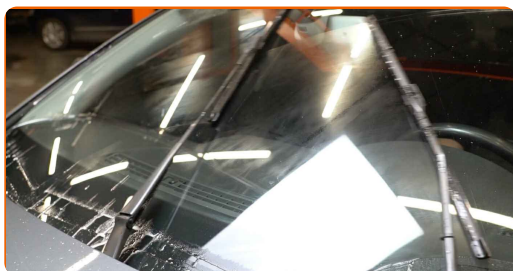
10

Tjek viskernes ydeevne efter montering. Bladene må ikke krydes hinanden eller banke mod forrudens pakning.
