Udskift viskerblade for -
FORD Sierra Mk2
Hatchback (GBC, GBG) |
Brugermanvisning

UDSKIFTNING: VISKERBLADE – FORD SIERRA MK2 HATCHBACK (GBC, GBG). FORETAG FØLGENDE TRIN:

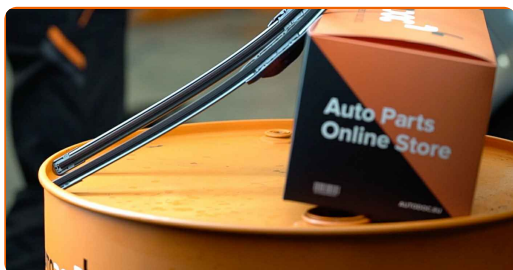
1

Forbered de nye vinduseviskere.

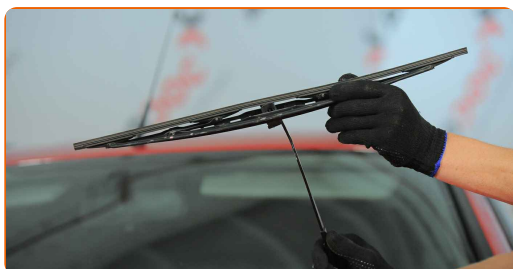
2

Træk armen væk fra glassets overflade til den stopper.

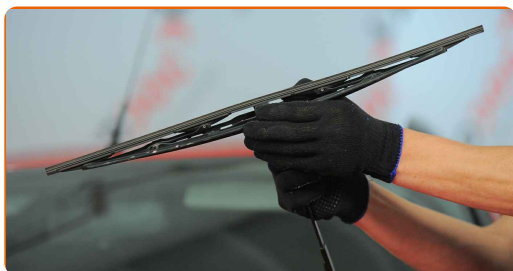
3 Drej vinduesvisker bladene 90 grader.

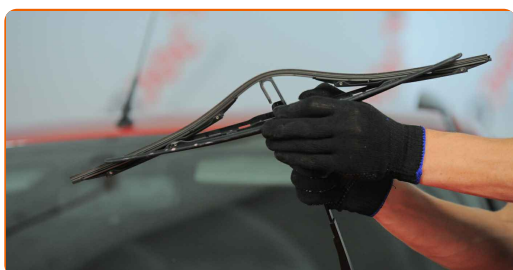
4 Tryk på klips.

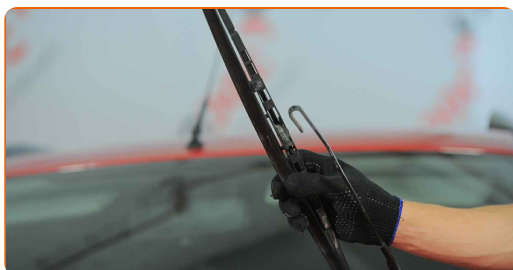
5 Fjern bladet fra viskerarmen.

- Ved udskiftning af viskerblade, vær forsigtig og undgå at den fjedrespændte viskerarm fra at ramme ruden.

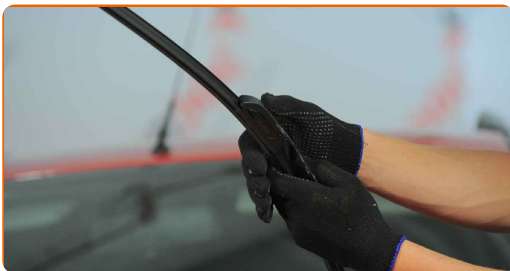
6

Installer det nye viskerblad og forsigtig tryk viskerarmen ned mod ruden.

- Rør ikke ved viskerbladets gummikant, for at forhindre skader på grafit belægningen.
- Sørg for at bladets gummibånd sidder stramt på glasset hele vejen hen.

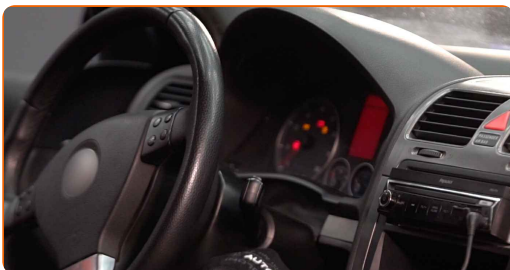
7

Slå tændingen til.
