Udskift viskerblade for -
MERCEDES-BENZ
SPRINTER 2-t Chassis
(901, 902) |
Brugermanvisning

UDSKIFTNING: VISKERBLADE – MERCEDES-BENZ
SPRINTER 2-T CHASSIS (901, 902). VÆRKTØJER DU
KUNNE FÅ BRUG FOR:

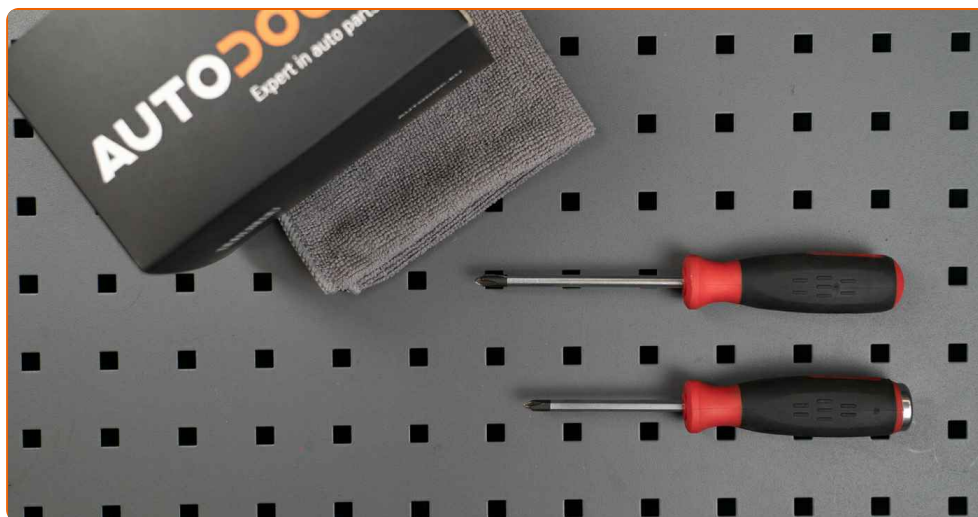
- Flad Skruetrækker

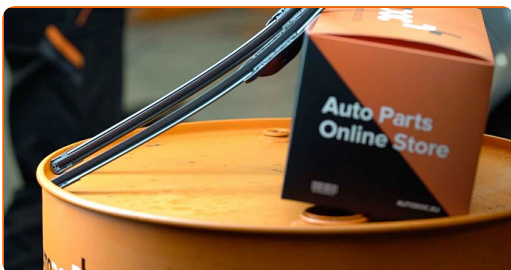
1

Forbered de nye vinduseviskere.

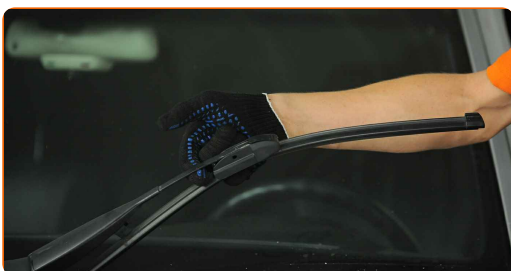
2

Træk armen væk fra glassets overflade til den stopper.
