Udskift ribrem -
MERCEDES-BENZ
Sprinter 3-T Bus (W903)

| Brugeraanvisning

UDSKIFTNING: RIBREM – MERCEDES-BENZ SPRINTER
3-T BUS (W903). VÆRKTØJER DU KUNNE FÅ BRUG FOR:

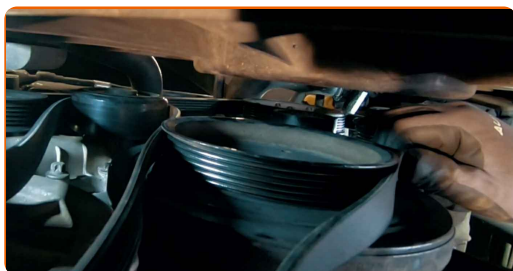
7 Tilbagefør remstrammeren i dens originale position. Brug 12-kantet topnøgle nr. 17. Brug en skraldenøgle.

8 Træk poly V-rem remstrammeren til side. Brug 12-kantet topnøgle nr. 17. Brug en skraldenøgle.

9 Installer poly V-remmen.

- Vær sikker på at poly V-remmen passer stramt på remstrammeren.

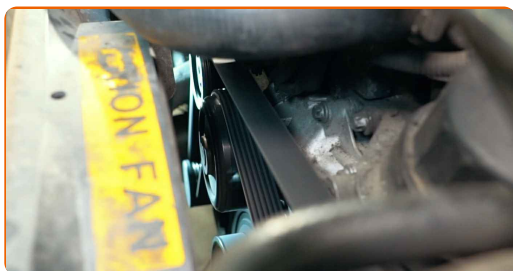
- 13 Tænd motoren og lad den køre i nogle minutter. Der er nødvendigt for at sikre at komponentet fungerer korrekt.
