Udskift motorolie og filter

- **MERCEDES-BENZ**

T2/LN1 Vogn m. tippelad

UDSKIFTNING: OLIE OG OLIEFILTER – MERCEDES-BENZ
T2/LN1 VOGN M. TIPPELAD. LISTE OVER DE
VÆRKTØJER DU FÅR BRUG FOR:

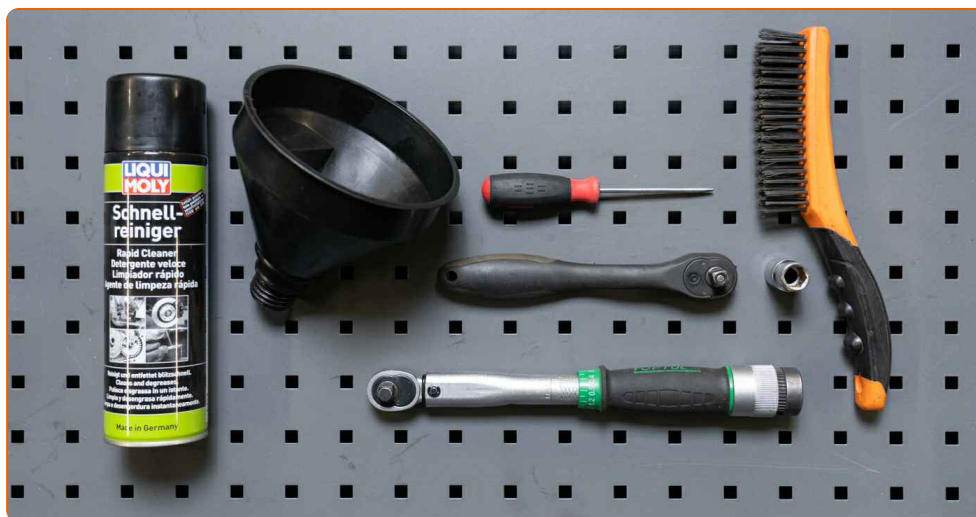
- Stålbørste
- Universal rengøringspray
- Skraldehåndtag
- Skruenøgle nr.13
- Skraldenøgle
- Flad skruetrækker
- Tragt
- Olieskift bakke
- Skærmbeskytter

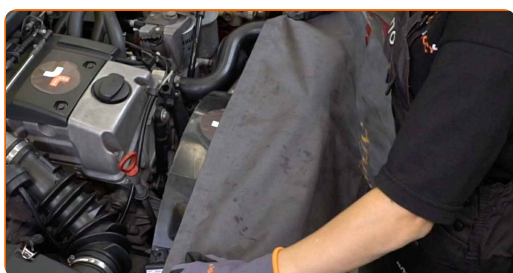
3 Træk oliepinde op.

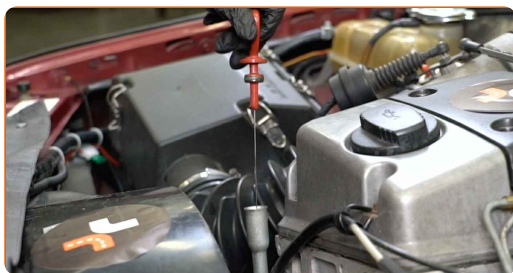
4 Løsen oliedæksel.

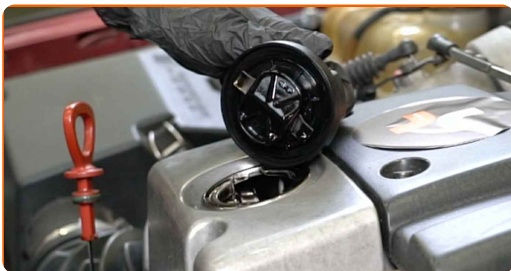
5 Rengør oliefilter hættten. Brug universal rengøringsmiddel.

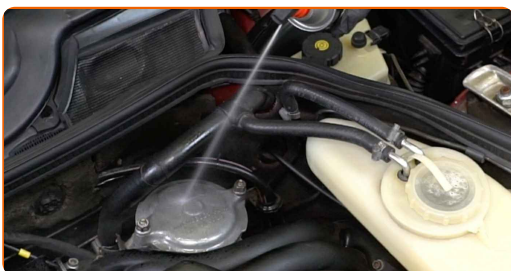
6 Skru fastgørelserne på oliefilterhusets dæksel af. Brug en topnøgle №13. Brug en skraldenøgle.

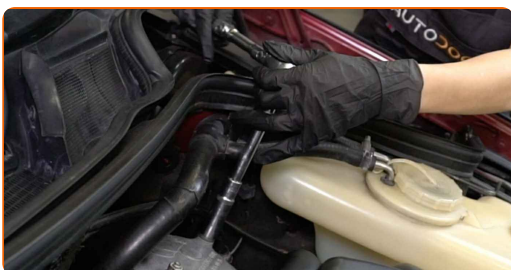
7 Fjern oliefilterhusets dæksel.

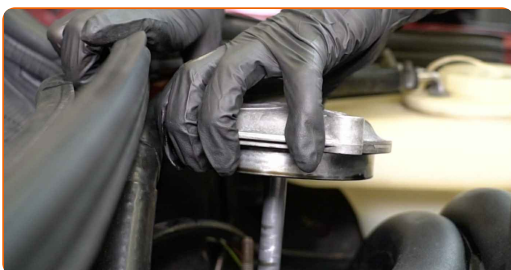
8 Tag oliefiltret ud af dets hus.

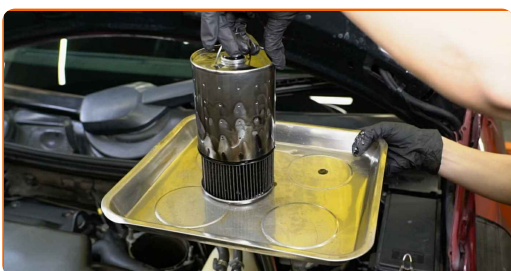
- 9 Dæk oliefilter hylsteret med et mikrofiber håndklæde for at forhindre skidt og fremmedlegemer fra at komme ind i systemet.

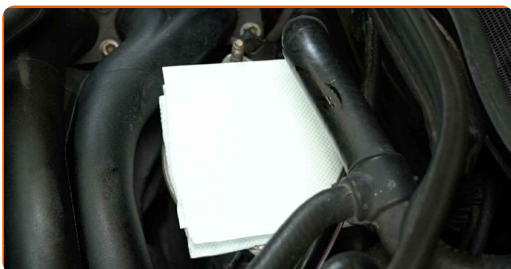
- 10 Hæv bilen ved brug af donkraft eller over en smøregrav.

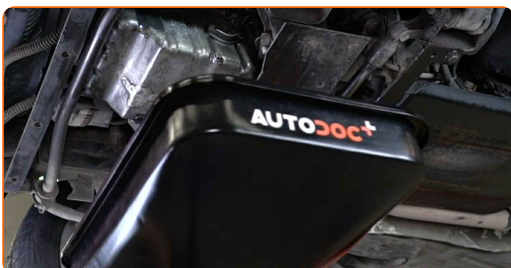
- 11 Stil en spildolie beholder med plads til et indhold på mindst 7 liter under udtømningshullet.

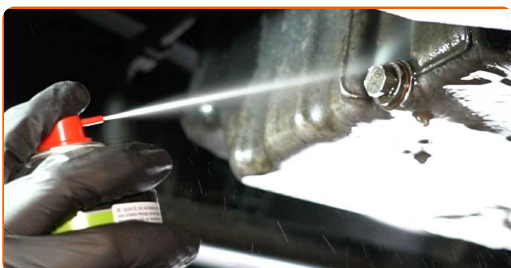
- 12 Rengør området omkring udtømningshullet på oliesump. Brug en stålbørste. Brug universal rengøringsmiddel.

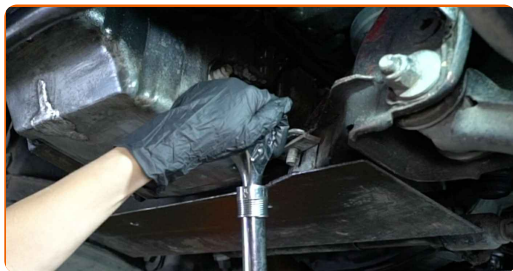
13

Skru bundkar proppen ud. Brug en topnøgle N°13. Brug en skraldenøgle.

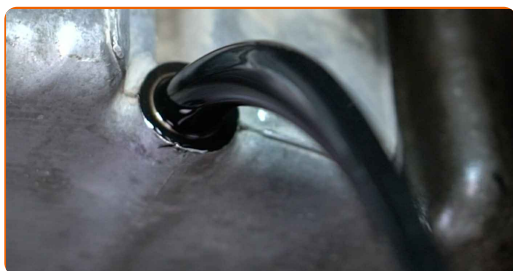
14

Dræn den brugte olie.

- Advarsel, olien kan være varm.
- Vent indtil olien er løbet helt ud af udtømningshullet.

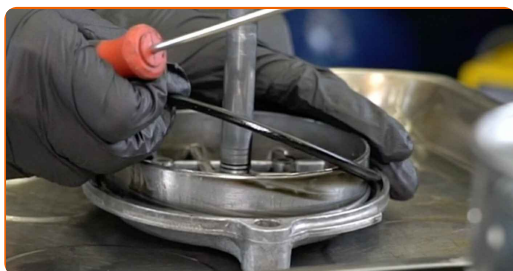
15

Fjern den gamle pakning på oliefilterets dæksel. Brug en skruetrækker med lige kærv.

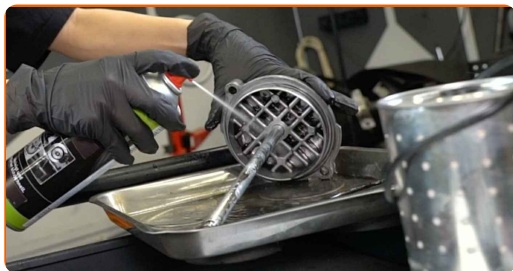
16 Rengør oliefilter hættten. Brug universal rengøringsmiddel.

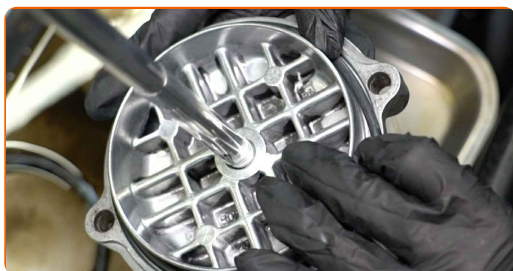
17 Installer en ny pakning på oliefilterets dæksel.

- Brug kun nye O-ringe under installation.

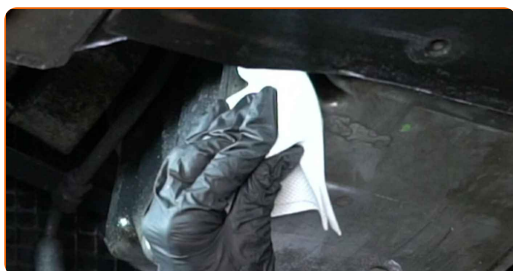
18 Rengør området omkring udtømningshullet på oliesump. Brug universal rengøringsmiddel.

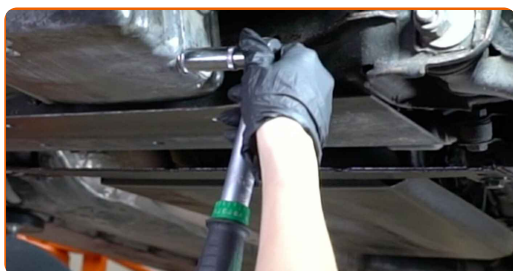
- 19** Skru den nye bundskrue ind i og stram til. Brug en topnøgle N°13. Brug en momentnøgle. Stram den til 30 Nm moment.

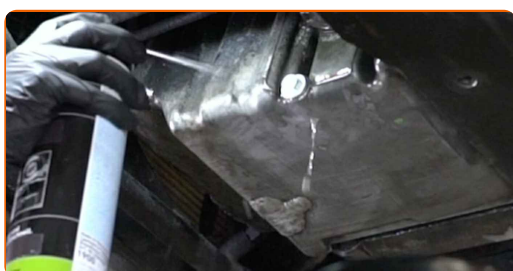
- 20** Rengør området omkring udtømningshullet på oliesump. Brug universal rengøringsmiddel.

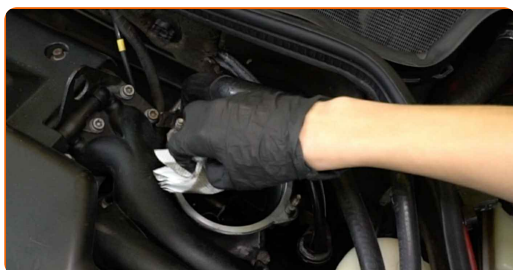
- 22** Fjern mikrofiber håndklædet fra oliefilter beholderen.

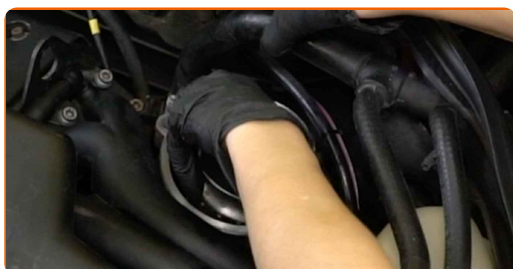
- 23** Installer et nyt oliefilter.

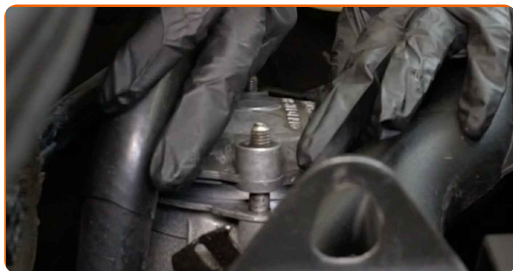
24 Montér dækslet på oliefilterhuset.

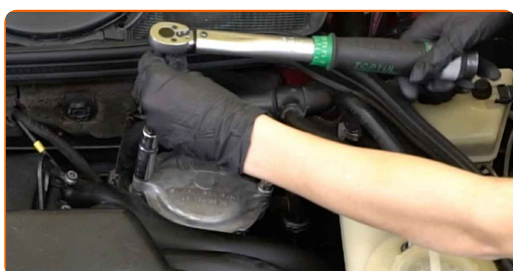
25 Spænd fastgørelserne på oliefilterhusets dæksel. Brug en topnøgle N°13. Brug en momentnøgle. Stram den til 25 Nm moment.

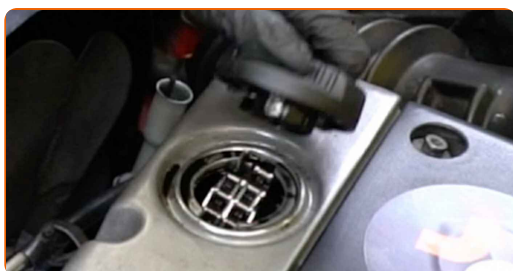
26 Fjern oliepåfyldningshætten.

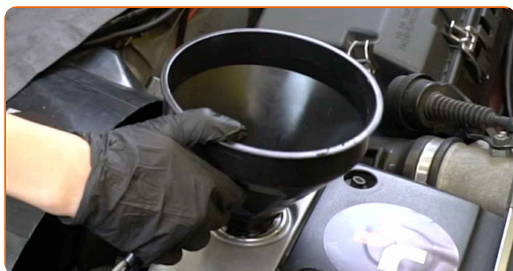
27 Indsæt tragten.

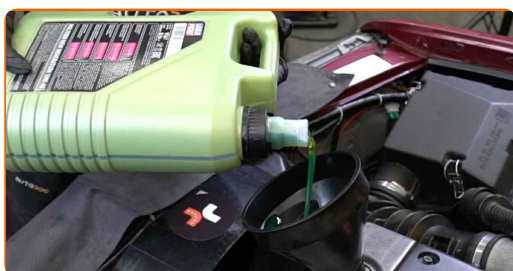
28 Hæld ny olie i motoren i den mængde, som bilfabrikanten anbefaler.

- Brug olien der anbefales af fabrikanten.

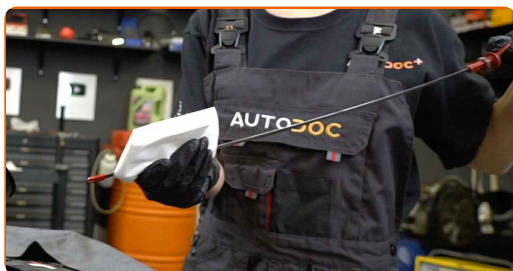
29

Kontroller oliestanden ved brug af oliepinde.

- Tilføj olie om nødvendig.
- Oliestanden skal være i mellem min. og max. markeringen.

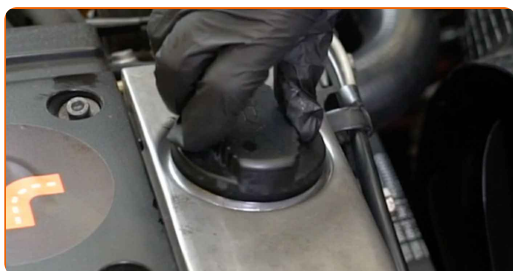
30

Påsat oliefilter dækslet.

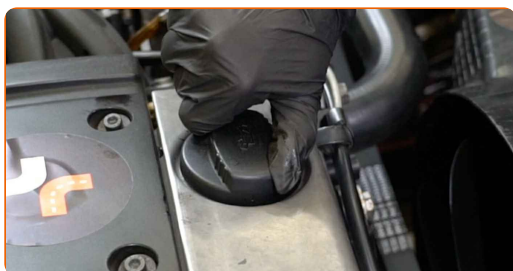
31

Stram oliedæksel til.

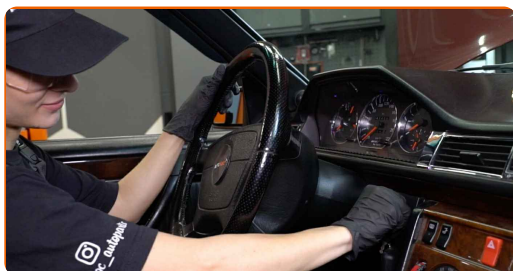
32 Start motoren og lad den køre i nogle minutter. Efter at olietryks advarselslampe er gået ud, stop motoren.

- Bemærk at olietryks advarselslampe der indikere utilstrækkelig tryk i smøringssystemet, kan være tændt i længere tid en normal. Efter få øjeblikke, olien fyldes i alle kanaler og lyset slukkes.

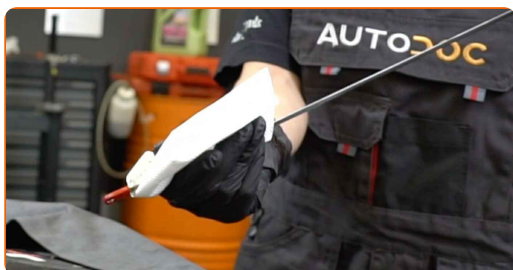
33 Tjek ved hjælp af oliepinde olieniveauet 5 minutter efter at have slukket motoren, og tilføj mere olie hvis nødvendigt.

- Oliestanden skal være i mellem min. og max. markeringen.

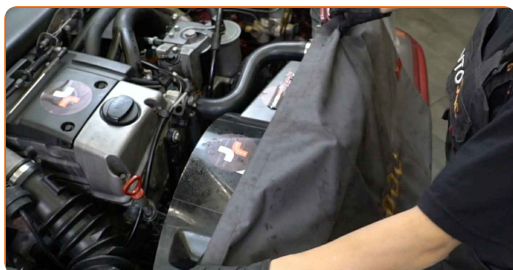
36 Fjern kofanger beskyttelsesdækket.
