Udskift gløderør - **SEAT**
Altea (5P1) |
Brugermanvisning

UDSKIFTNING: GLØDERØR – SEAT ALTEA (5P1).
VÆRKTØJER DU KUNNE FÅ BRUG FOR:

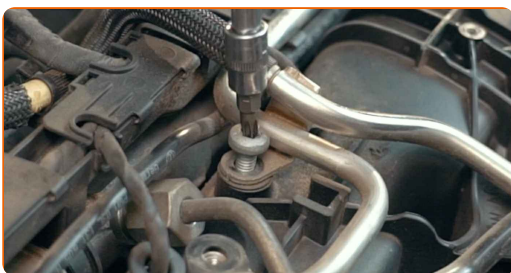
- 1 Åbn motorhjælmen.
- 2 Brug et kofanger beskyttelsesdækken for at undgå skader på lak og plastik dele på bilen.
- 3 Før arbejdet påbegyndes, start motoren og lad den varme op til driftstemperatur.
- 4 Sluk motoren.
- 5 Skru beslaget til motorrørene af. Brug Torx T27. Brug en skraldenøgle.

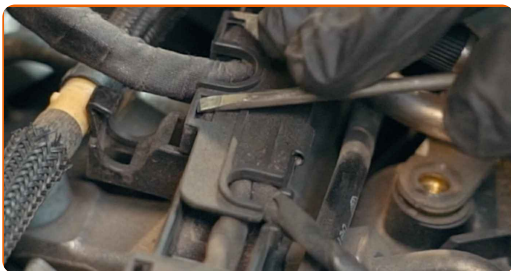
6 Frigør motorens ledningsnet. Brug en skruetrækker med lige kær.

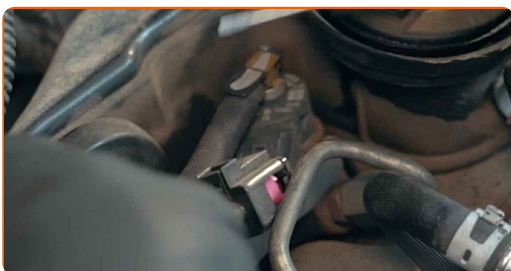
7 Træk stikkene ud til motor ledningsnettet. Brug en skruetrækker med lige kær.

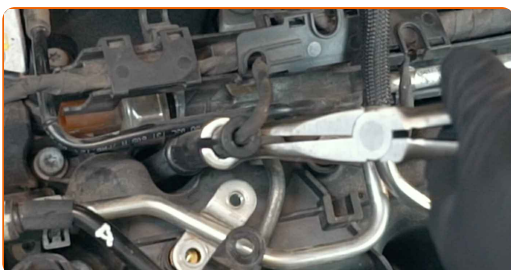
8 Frigør gløderørshættens stik. Brug spidstænger.

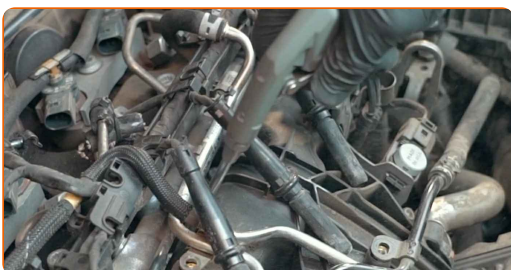
9 Rens skidt, støv, grater inde fra tændrørs brøndene.

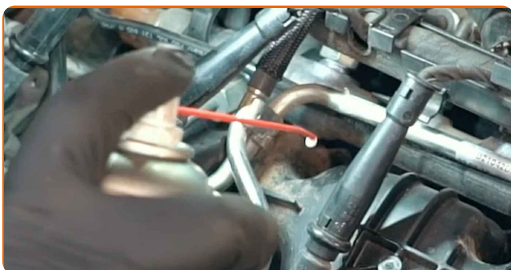
10 Behandel gløderørerne. Brug WD-40 spray.

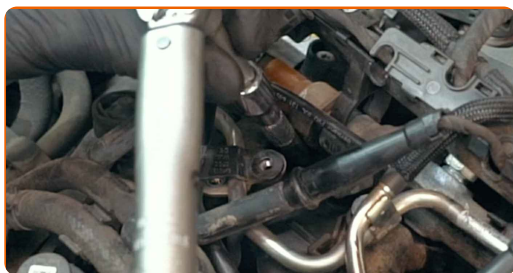
11

Skru gløderørerne ud. Brug tændrørsnøgle #10. Brug en momentnøgle.

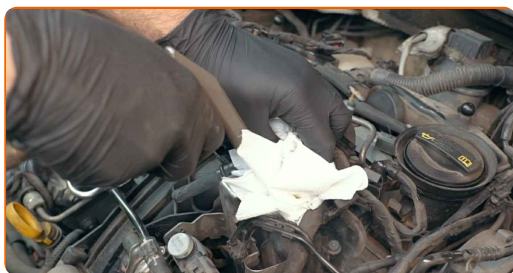
12

Rens skidt, støv, grater inde fra tændrørs brøndene.

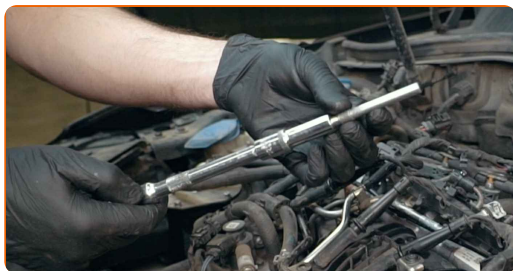
13

Fjern gløderørerne. Brug tændrørsnøgle #10. Brug spidstænger.

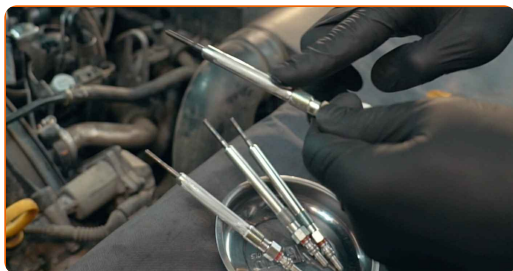
14

Behandel gløderørerne. Brug varmebestandig keramisk fedt.

- Rør ikke ved det varme element da fingeraftryk kan forårsage fejlfunktion.

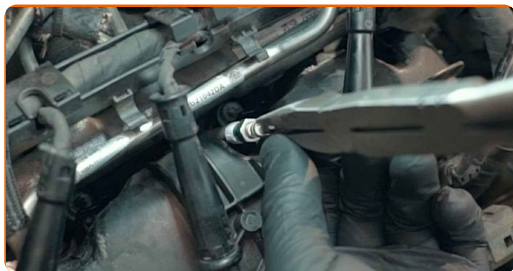
15

Installer nye gløderør i deres montagesteder. Brug spidstænger.

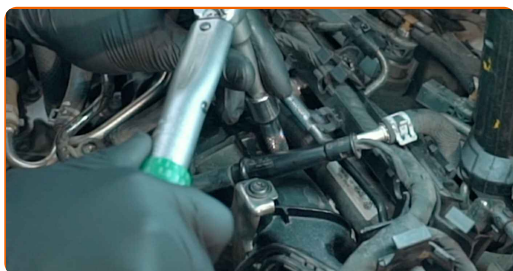
16

Stram gløderørerne til. Brug tændrørsnøgle #10. Brug en momentnøgle. Stram den til 18 Nm moment.

- Stram ikke tændrørerne med for stor kraft. For højt strammingsmoment kan skade gevindet.
- Vær forsigtig når du arbejder med en tændrørsnøgle. Skævvridning kan forårsage skader på gevindet.

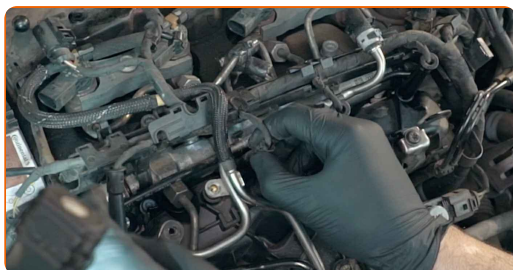
17

Fastgør gløderørshætternes stik.

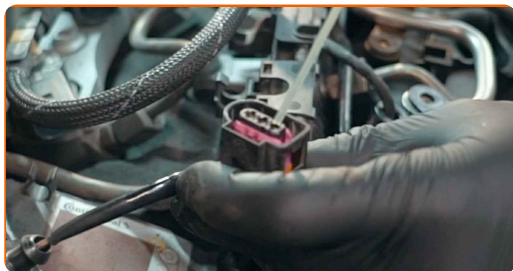
18 Behandel motor ledningsnettets stik. Brug dielektrisk fedt.

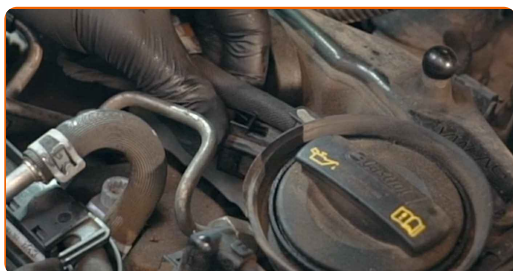
19 Isæt motor ledningsnettets stik.

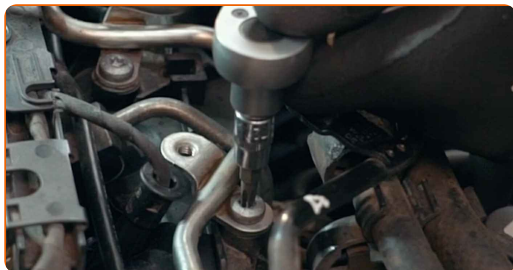
21 Skru beslaget til motorrørene på. Brug Torx T27. Brug en momentnøgle. Stram den til 7 Nm moment.
