Udskift viskerblade bag -
VW Touran 1T3 |
Brugermanvisning

UDSKIFTNING: VISKERBLADE – VW TOURAN 1T3. LISTE
OVER DE VÆRKTØJER DU FÅR BRUG FOR:

UDSKIFTNING: VISKERBLADE – VW TOURAN 1T3. FORETAG FØLGENDE TRIN:

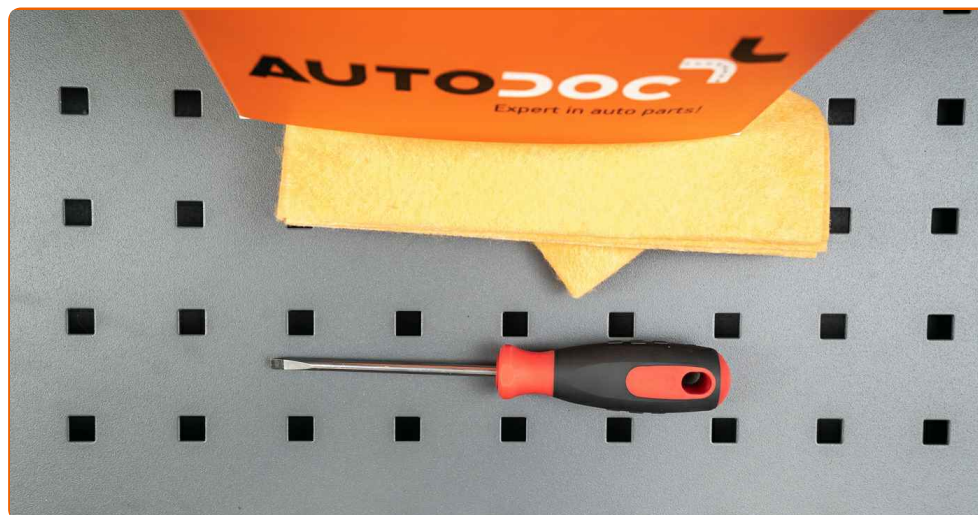
- Flad skruetrækker

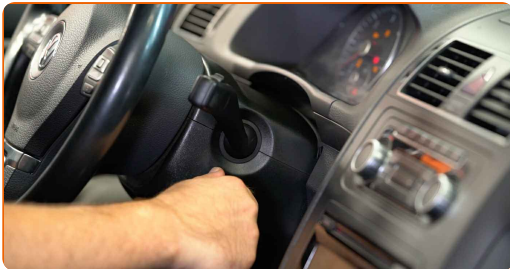
1

Slå tændingen til. Træk vinduesvisker stilk i nedadgående position.

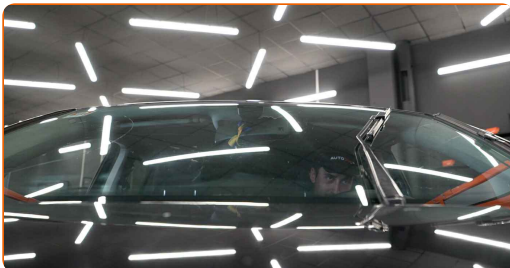
2

Slå tændingen fra. I drifts modus, vil vinduesviskeren være i øverste position.

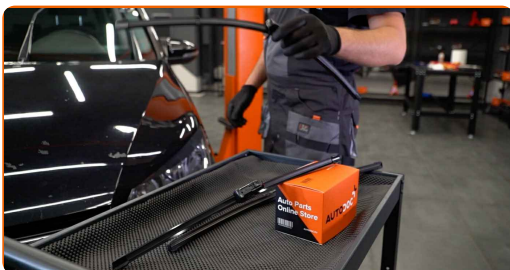
3

Forbered de nye vinduseviskere.

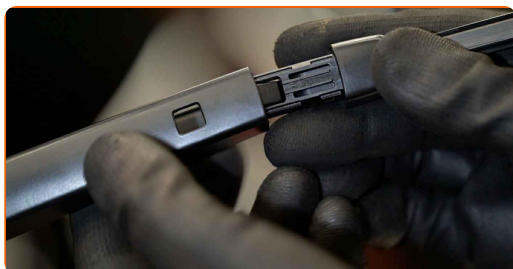
6

Installer det nye viskerblad og forsigtig tryk viskerarmen ned mod ruden.

- Rør ikke ved viskerbladets gummikant, for at forhindre skader på grafit belægningen.

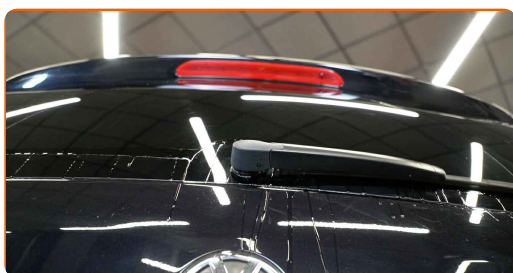
7

Slå tændingen til. Træk vinduesvisker stilk i nedadgående position. Ved at gøre således, kan du slå vinduesviskerne fra service til operationel tilstand.

- Sørg for at bladets gummibånd sidder stramt på glasset hele vejen hen.
