Udskift viskerblade bag -
VW Touareg III (CR7) |
Brugermanvisning

UDSKIFTNING: VISKERBLADE – VW TOUAREG III (CR7).
LISTE OVER DE VÆRKTØJER DU FÅR BRUG FOR:

UDSKIFTNING: VISKERBLADE – VW TOUAREG III (CR7). FORETAG FØLGENDE TRIN:

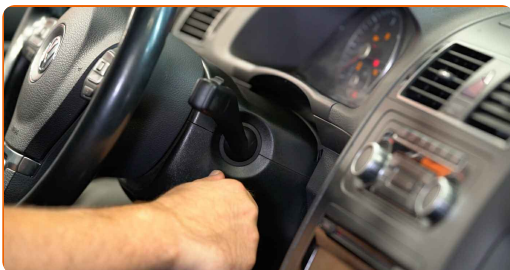
1

Slå tændingen til. Træk vinduesvisker stilk i nedadgående position.

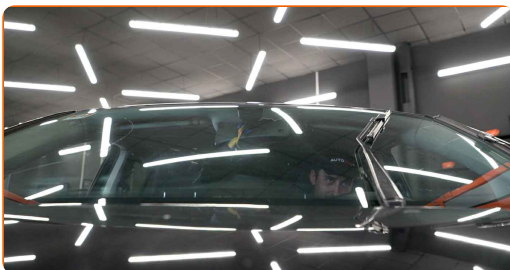
2

Slå tændingen fra. I drifts modus, vil vinduesviskeren være i øverste position.

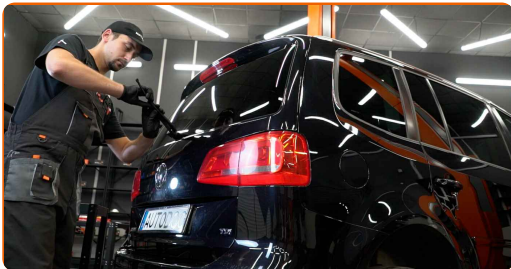
4

Træk armen væk fra glassets overflade til den stopper.

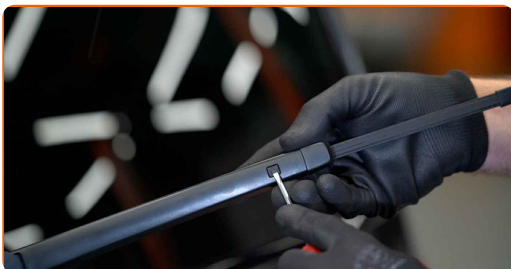
5

Tryk på klips. Fjern bladet fra viskerarmen.

- Ved udskiftning af viskerblade, vær forsigtig og undgå at den fjedrespændte viskerarm fra at ramme ruden.
